# Prefeitura Municipal de Bebedouro

# COORDENADORIA DE DEFESA CIVIL DE BEBEDOURO / SP – COMDEC

**OFÍCIO Nº 28/2026 – MJM**

**Assunto:** Requerimento nº 166/2026 – Chuvas no dia 13/03/2026.

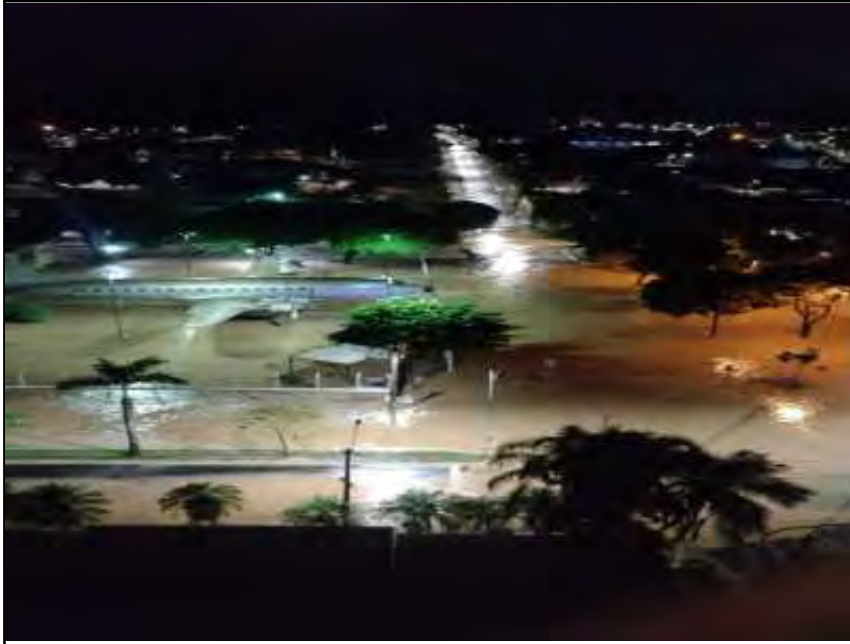
muse de bebedouro com 1 metro de água

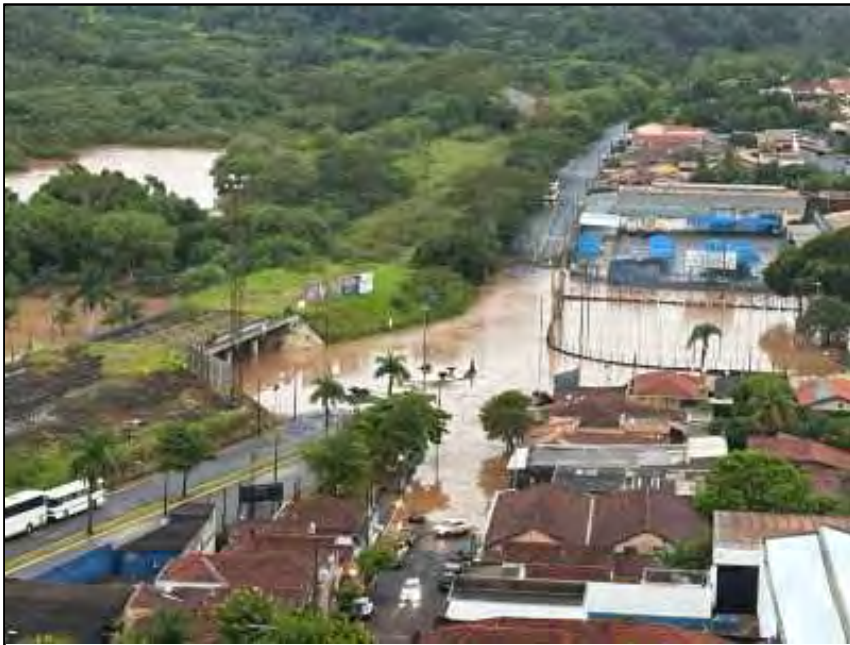
Ponte da Fepasa com 2 metros de água

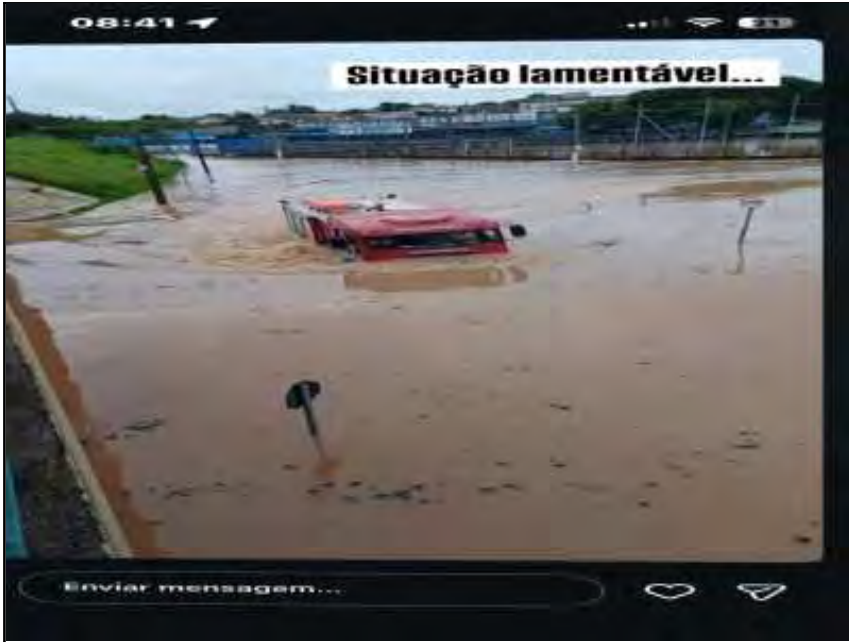
Caminhão bombeiro quase virou submarino

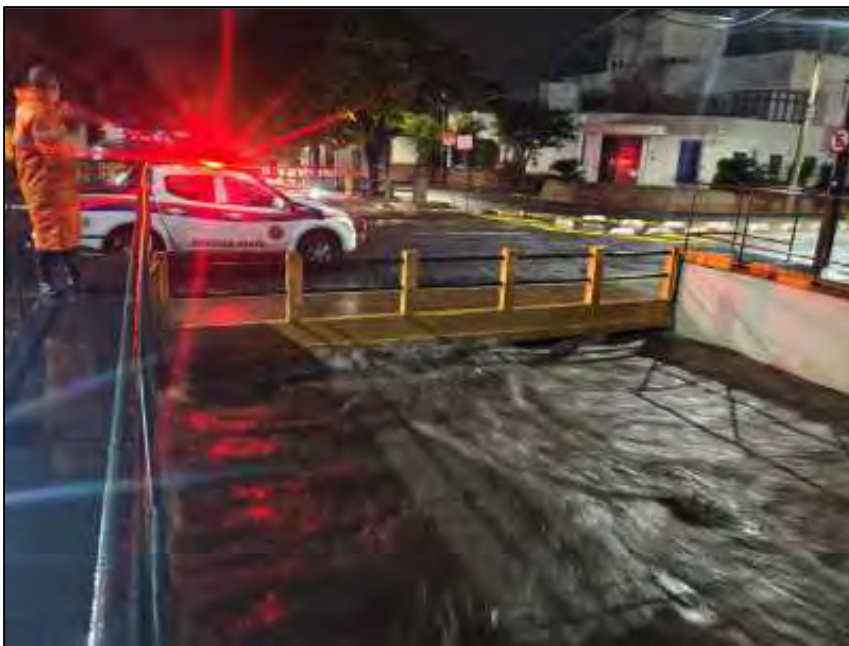
Transbordamento do correço

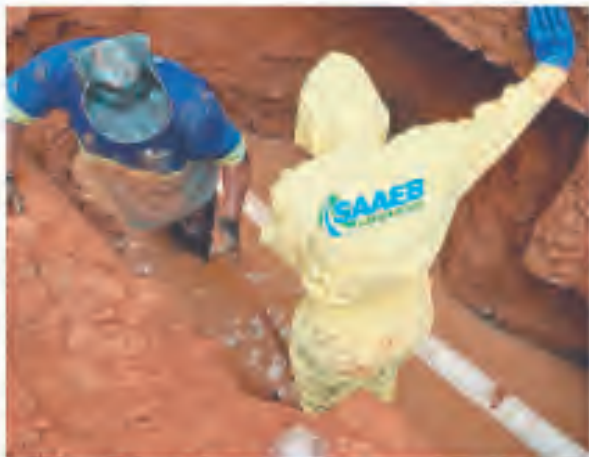
**Restabelecendo** – Equipe do Saab trabalha para restabelecer o abastecimento de água e reparar os danos causados pelo temporal em Bebedouro.

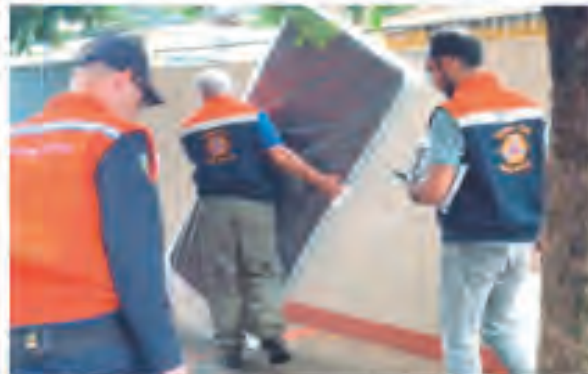
**Clava histórica** – Causa alagamentos e destruição de pontes. Prefeitura busca recursos em São Paulo para reconstrução. Defesa Civil entrega colchões e produtos de limpeza a moradores

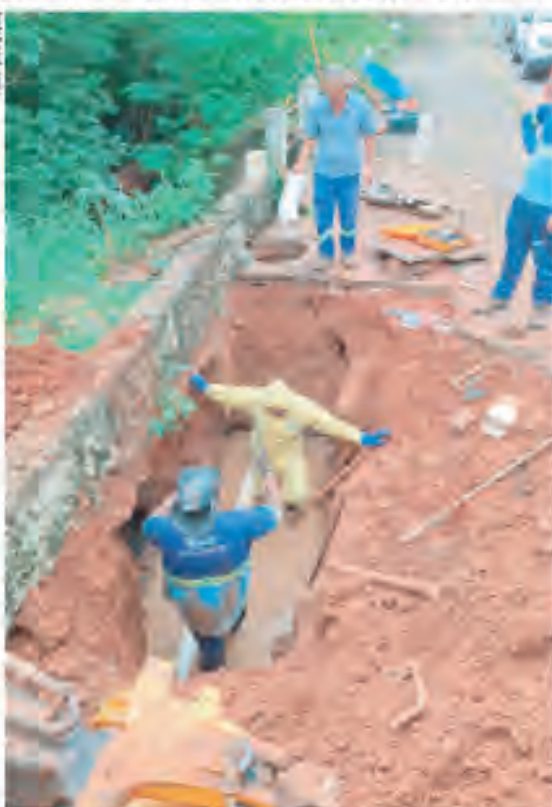
Recuperação - Equipes da prefeitura, do Saab e da Defesa Civil trabalham na reconstrução dos espaços destruídos pela chuva, restabelecendo o fluxo e a segurança na cidade.

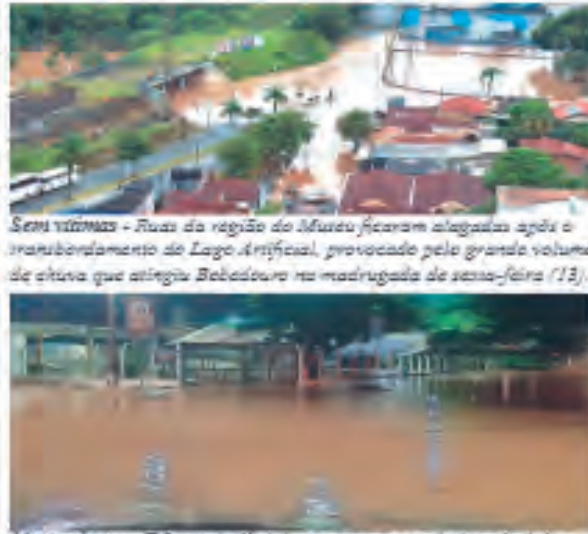
Sem vítimas - Ruas da região do Museu ficaram alagadas após o transbordamento do Lago Artificial, provocado pelo grande volume de chuva que atingiu Bebedouro na madrugada de sexta-feira (13).

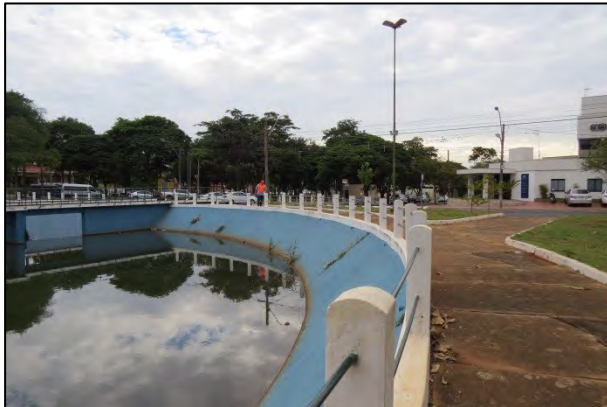
**FOTO 17.** Vista de trecho da rua São João e taludes laterais do Lago Artificial. As inundações ocorridas nos anos de 1986 e 2006 superaram as margens do lago e provocaram danos a jusante.

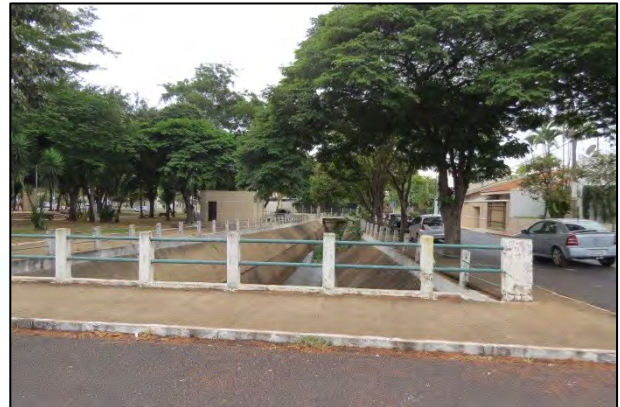
**FOTO 18.** Trecho canalizado do córrego Bebedouro, a poucos metros da tomada d'água do Lago Artificial, Trata-se de trecho canalizado (seção trapezoidal) até as proximidades do encontro com o ribeirão Consulta. Nesse setor, moradias e Museu são afetados pelas inundações.
