# Prefeitura Municipal de Bebedouro

# COORDENADORIA DE DEFESA CIVIL DE BEBEDOURO / SP – COMDEC

**OFÍCIO Nº 28/2026 – MJM**

**Assunto:** Requerimento nº 166/2026 – Chuvas no dia 13/03/2026.

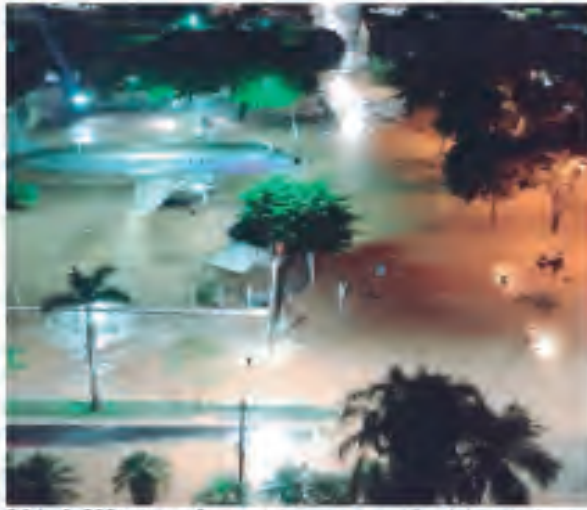
Mais de 200mm em alguns pontos - Lago Artificial de Bebedouro transbordando após forte volume de chuva registrado entre a noite de quinta-feira (12) e a madrugada de sexta-feira (13), contribuindo para alagamentos em diferentes pontos da cidade.

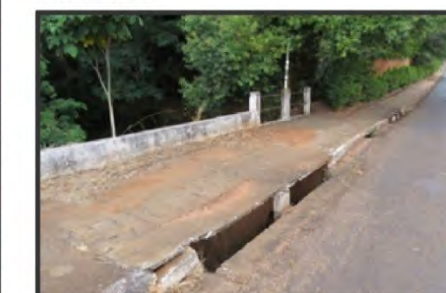
Vista do muro derrubado quando da inundação do córrego Vidal datada de 31/01/2017.

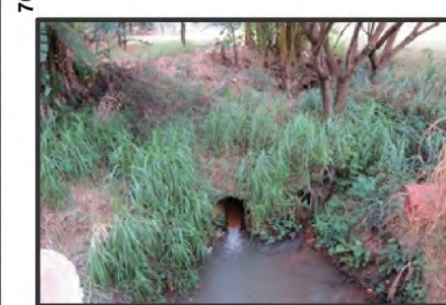
Vista do final do trecho do córrego Vidal canalizado sob a travessia. Notar a grade derrubada quando da inundação do córrego datada de 31/01/2017 e o solapamento indicado pela seta vermelha

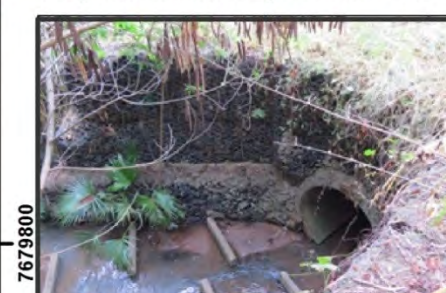
Vista de tubulação, localizada na margem esquerda do córrego Bebedouro e próxima à ponte mostrada na FOTO 8, e dispositivos para dissipação de energia.

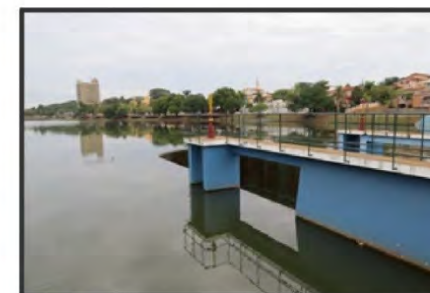
Vista lateral da tomada d'água localizada no Lago Artificial. Ao fundo, Avenida Sérgio Sessa Stamato. Notar dimensões do lago e altura dos taludes laterais.

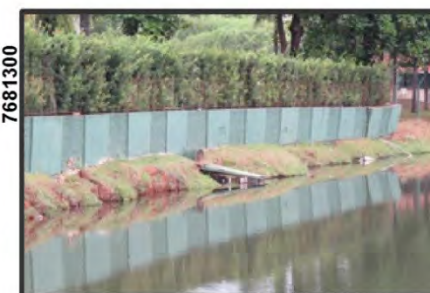
Registro de pequenas rupturas dos taludes marginais (muro lateral mostrado na FOTO 15). Segundo informações da Compdec as ocorrências podem estar associadas a variação de cota da água do lago.

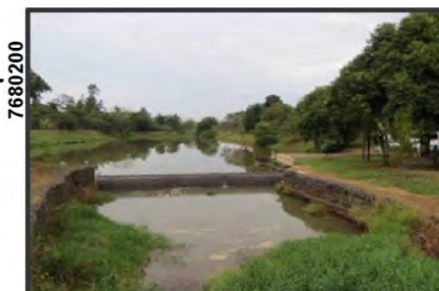
Vista, de jusante para montante, do lago utilizado para acúmulo e captação de água – CAP2 (seta). Nesse local ocorrem inundações e extravasamentos do lago.

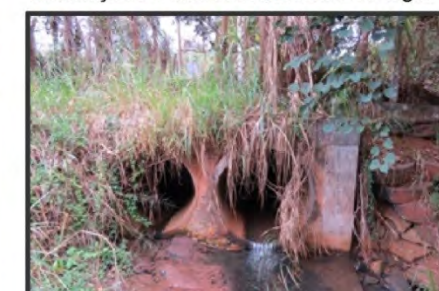
Registro de tubulação que despeja água no córrego mostrado na FOTO 26. Notar dimensões e fragilidade das contenções na lateral esquerda (pneus justapostos).

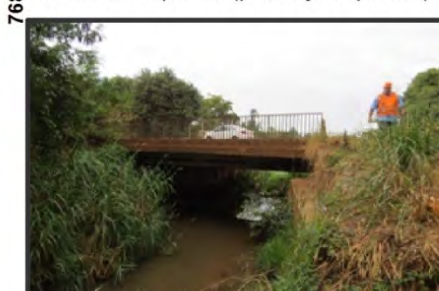
Vista de ponte redimensionada, a partir das inundações ocorridas no ano de 2006. Notar vão central e proteções das cabeceiras.

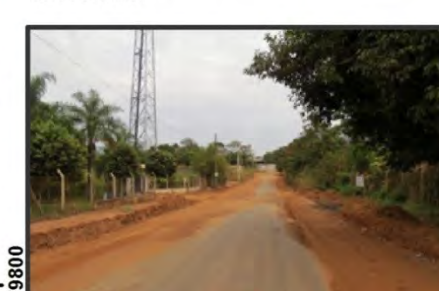
Vista de trecho da variante Lourenço Santim afetada pelas inundações. Segundo dados da Compdec as águas podem atingir 2 m de altura.

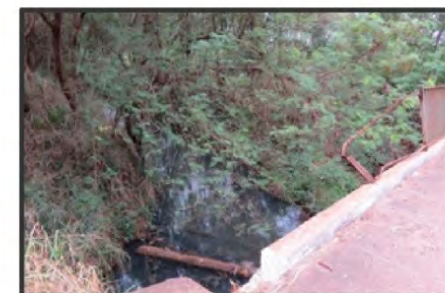
Vista de trecho do córrego Bebedouro e partes da antiga ponte (seta). Segundo informações da Compdec a antiga ponte obstruía o escoamento das águas e potencializava as inundações.

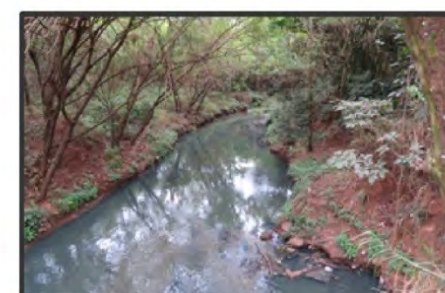
Vista, de montante para jusante, de trecho a céu aberto do córrego Bebedouro. Notar dimensões da drenagem e geometria dos taludes laterais.

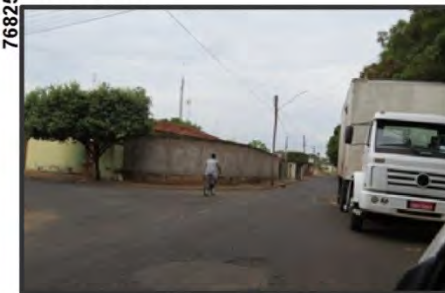
Vista de trecho e moradias afetadas pelas inundações do córrego Bebedouro.

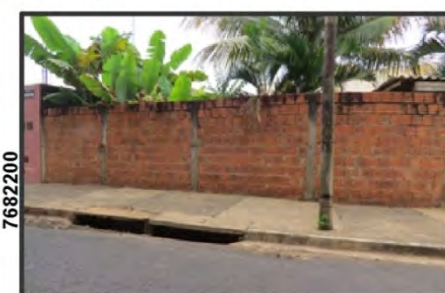
Vista de "bocas de lobo" (sem gradil) responsáveis pela coleta das águas que escoam nas vias de acesso (Avenida Dr. Antônio Honorio da Fonseca e Castro Neto).

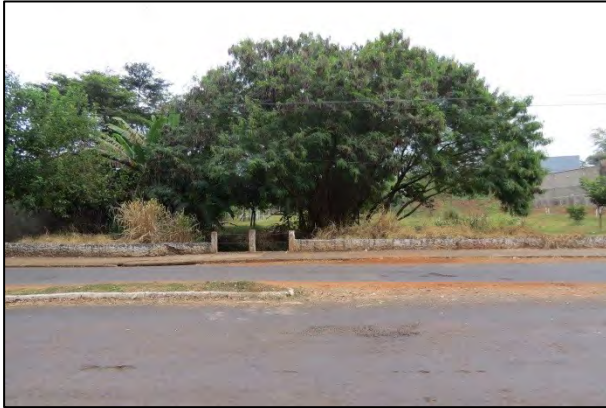
**FOTO 1.** Vista geral, do trecho da Av. Reverendo José Manuel da Conceição, atingida por eventos de inundação do córrego Vidal. Notar a estação de tratamento de esgoto a esquerda, afetada por eventos inundação do córrego Vidal.

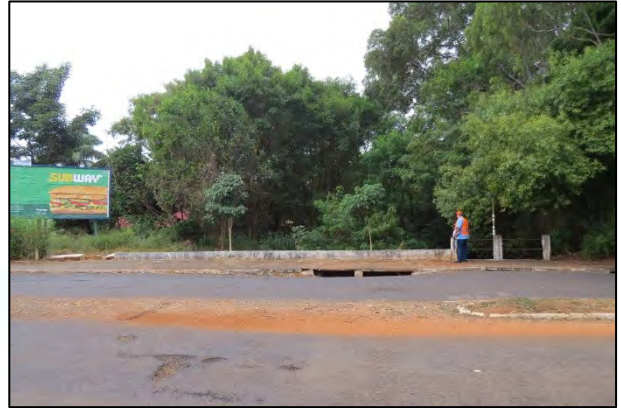
**FOTO 2.** Vista geral, do trecho da Av. Reverendo José Manuel da Conceição, atingida por eventos de inundação do córrego Vidal. Notar o muro da estação de tratamento de esgoto, afetada por eventos inundação do córrego Vidal.

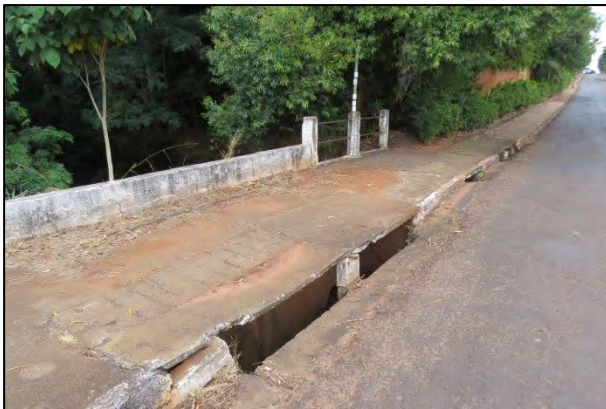
**FOTO 3.** Vista do muro derrubado quando da inundação do córrego Vidal datada de 31/01/2017.

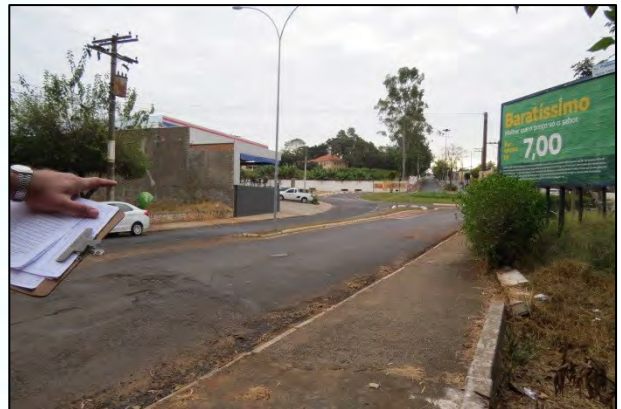
**FOTO 4.** Vista do muro derrubado quando da inundação do córrego Vidal datada de 31/01/2017.

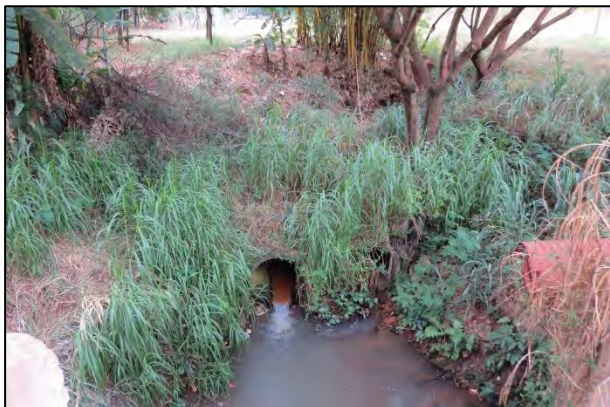
**FOTO 5.** Vista do final do trecho do córrego Vidal canalizado sob a travessia. Notar a grade derrubada quando da inundação do córrego datada de 31/01/2017 e o solapamento indicado pela seta vermelha.

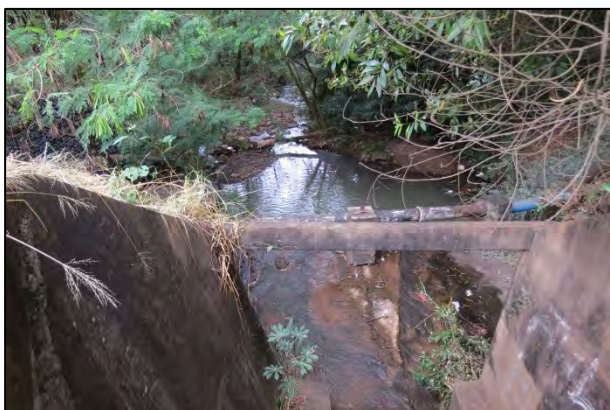
**FOTO 7.** Vista, de montante para jusante, a partir do ponto mostrado na FOTO 2. Notar dimensões do córrego Bebedouro, pequenas porções de areia e cascalho depositados no leito (assoreamento) e tubulação de água que cruza a drenagem.

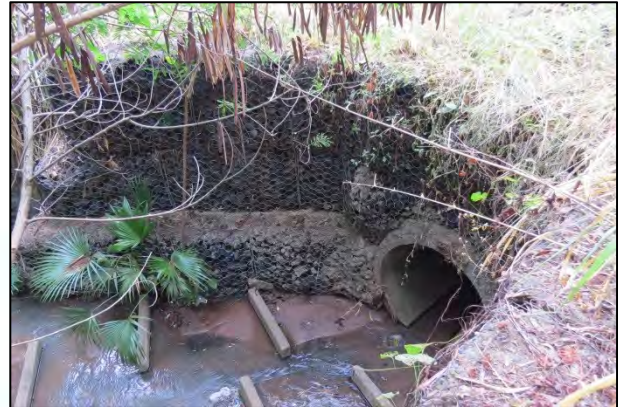
**FOTO 10.** Vista de tubulação, localizada na margem esquerda do córrego Bebedouro e próxima à ponte mostrada na **FOTO 8**, e dispositivos para dissipação de energia. Notar aspectos das obras de contenção (muros de gabião).

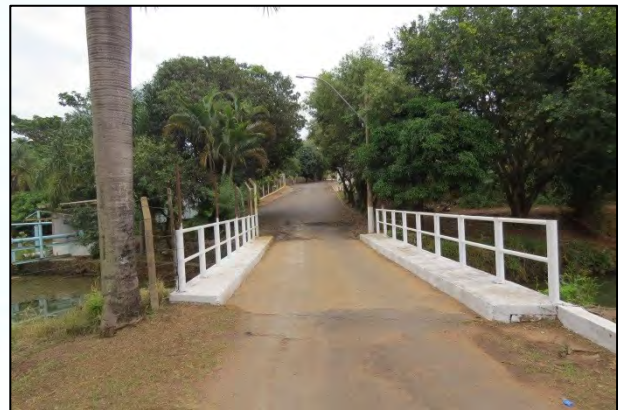
**FOTO 12.** Vista de trecho da rua José Biancardi Neto, muito próxima a captação de água localizada no Lago Artificial. Segundo informações da COMPDEC as águas providas do Lago podem passar pela ponte e impedir o trânsito de veículos.

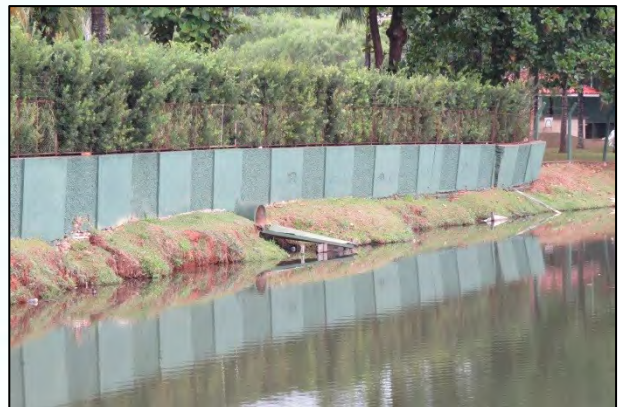
**FOTO 16.** Registro de pequenas rupturas dos taludes marginais (muro lateral mostrado na FOTO 15). Segundo informações da Compdec as ocorrências podem estar associadas a variação de cota da água do lago.

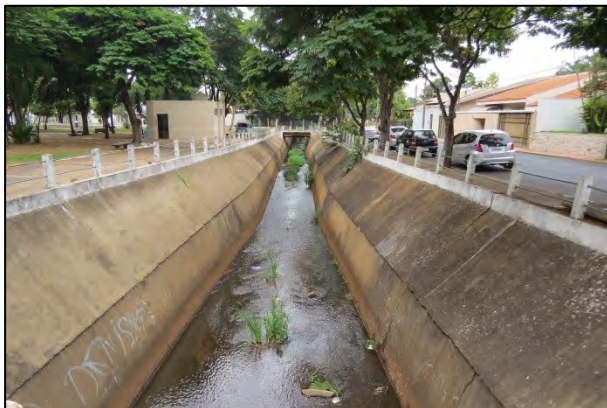
**FOTO 19.** Vista geral do trecho canalizado do córrego Bebedouro. Notar moradias na margem direita. Ao fundo, Museu "Eduardo André Matarazzo" e praça Santos Dumont.

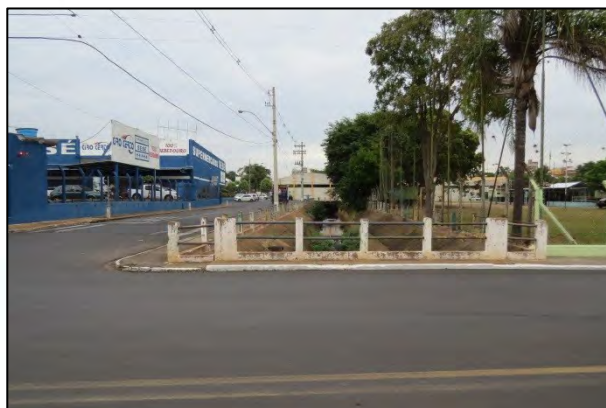
**FOTO 22.** Vista do córrego Bebedouro nas proximidades da rua Cícero Pratés e linha férrea. As inundações podem atingir 2 m de altura nessa localidade.

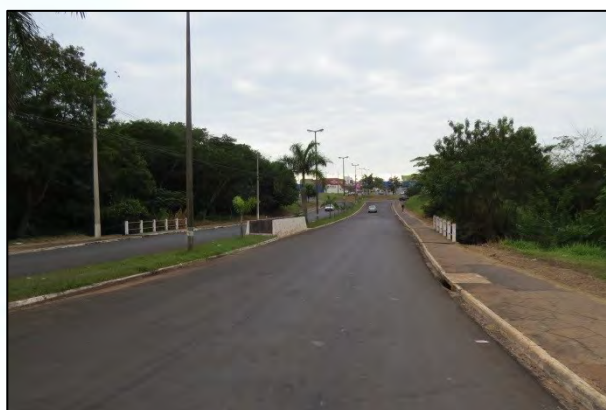
**FOTO 24.** Vista geral da Avenida Prefeito Edne José Piffer, nas proximidades do encontro do córrego Bebedouro com o ribeirão Consulta. Segundo dados e histórico da Compdec, a avenida é afetada pela inundação das drenagens.

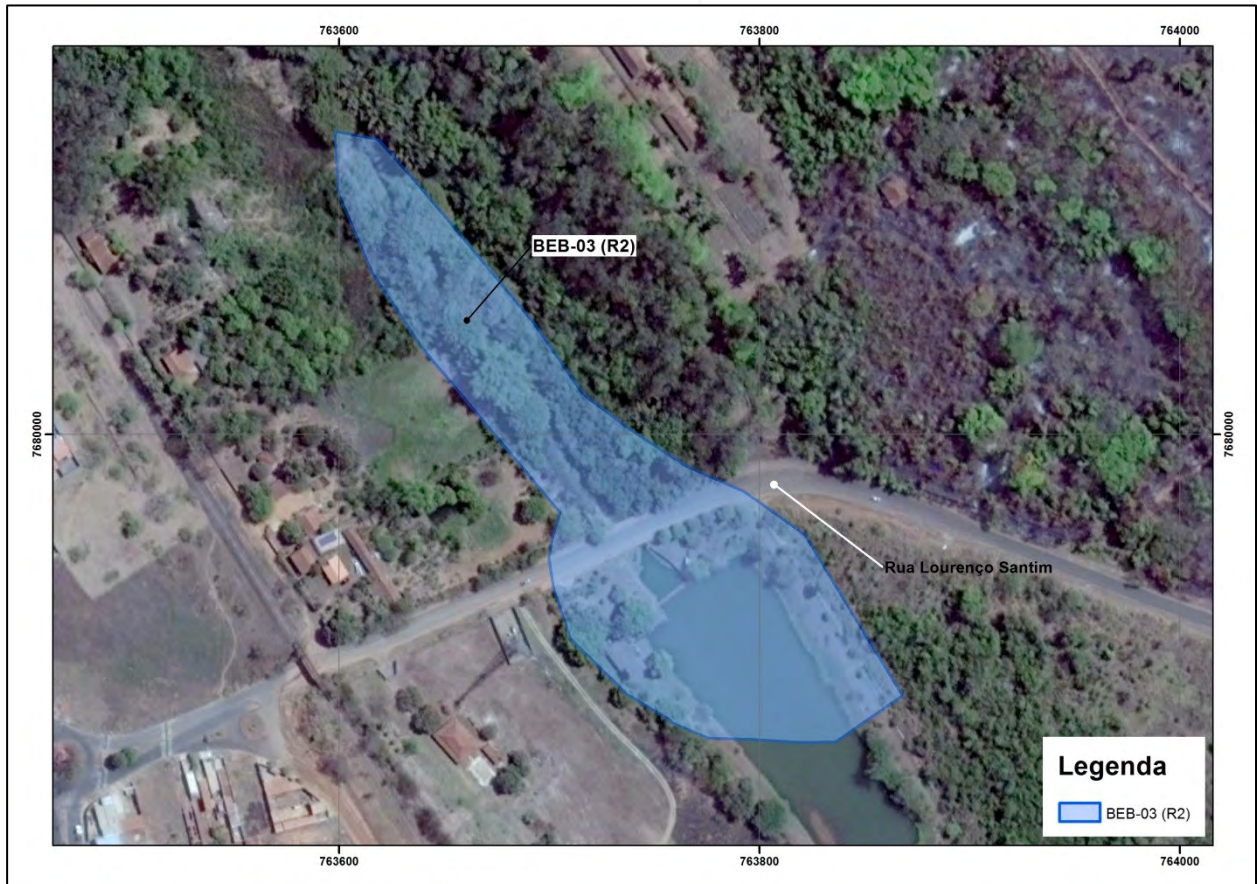
**FIGURA 5** – Vista geral da área mapeada BEB-03. Fonte: *Image 2015 CNES/Astrium*, Google Earth Pro, 2018.

Risco Médio (R2) – Inundação

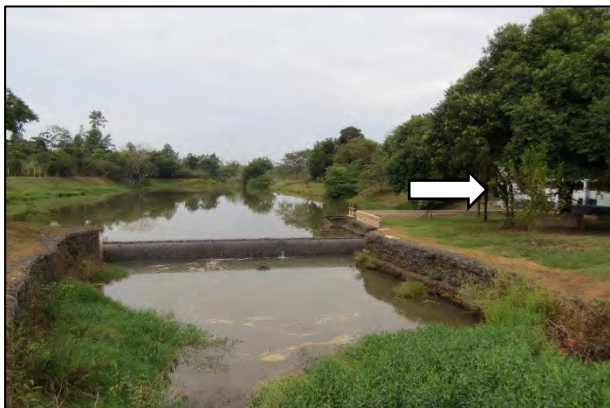
**FOTO 25.** Vista, de jusante para montante, do lago utilizado para acúmulo e captação de água – CAP2 (seta). Nesse local ocorrem inundações e extravasamentos do lago. Esse ponto está localizado a montante do ponto vistoriado e mostrado na **FOTO 24**.

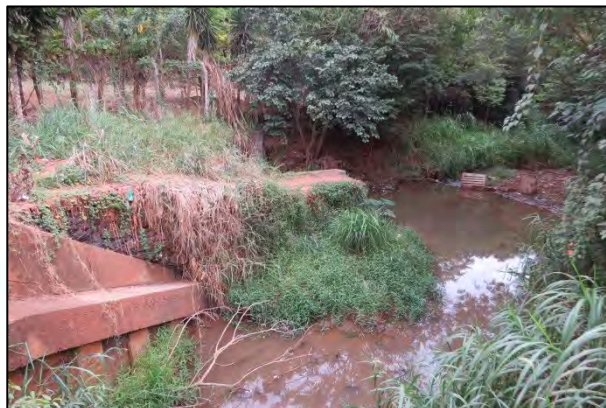
**FOTO 26.** Vista, de montante para jusante, do córrego natural e que se encontra assoreado. Notar lâmina d'água e vegetação no entorno da área.

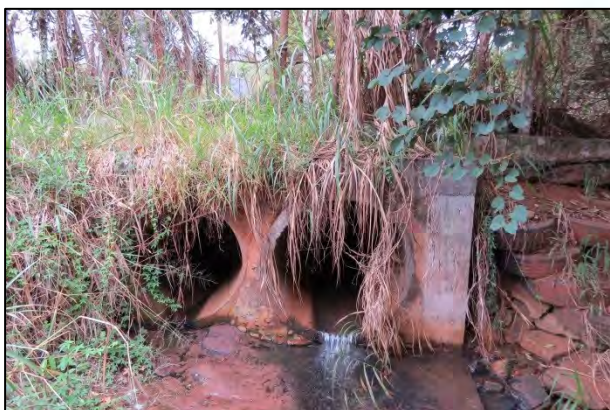
**FOTO 27.** Registro de tubulação que despeja água no córrego mostrado na **FOTO 26**. Notar dimensões e fragilidade das contenções na lateral esquerda (pneus justapostos).

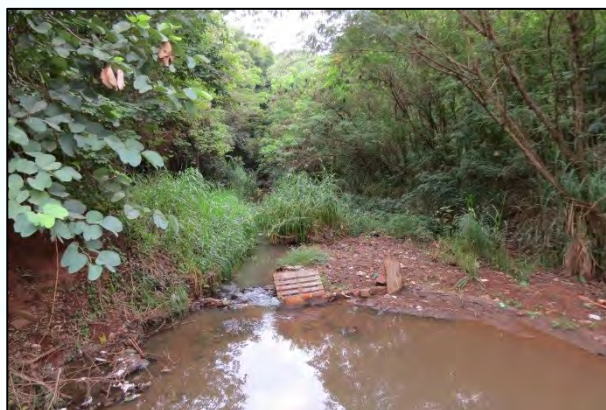
**FOTO 28.** Vista do córrego e grau de assoreamento nesse local. Notar que, ao longo desse trecho, o canal possui boa proteção vegetal nas margens.

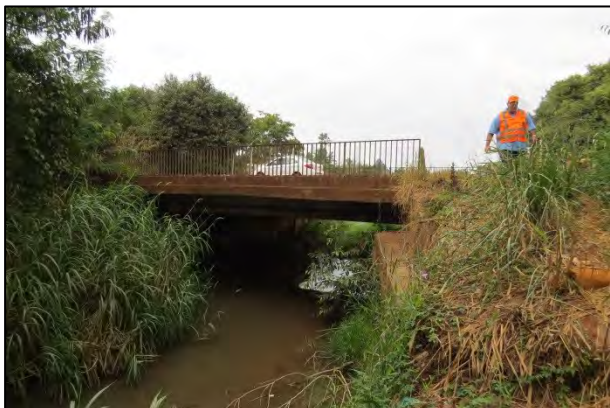
**FOTO 29.** Vista de ponte redimensionada, a partir das inundações ocorridas no ano de 2006. Notar vão central e proteções das cabeceiras. As obras foram financiadas pela Coordenadoria Estadual de Defesa Civil.

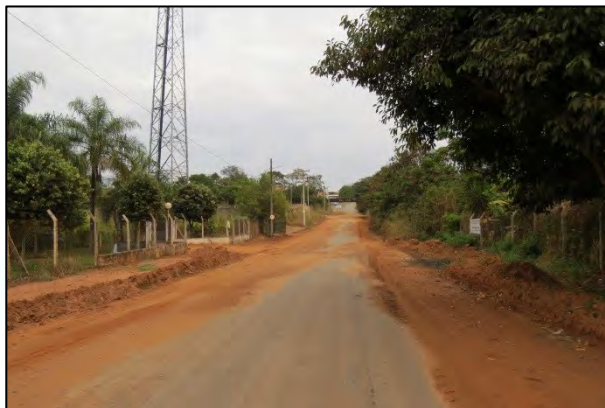
**FOTO 30.** Vista de trecho da Rua Lourenço Santim afetada pelas inundações. Segundo dados da Compdec as águas podem atingir 2 m de altura. Alerta-se para a ocorrência de enxurradas nesse trecho de transição entre área urbana e mata.

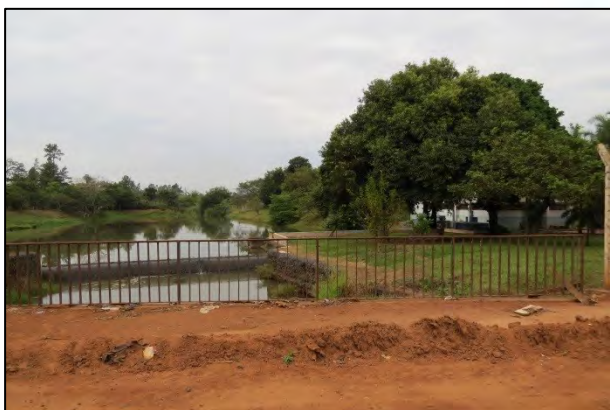
**FOTO 31.** Vista, de jusante para montante, do lago e do guarda corpo da ponte para proteção de pedestres e veículos.

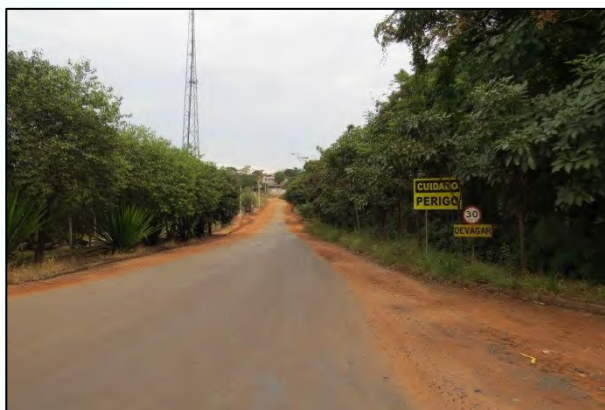
**FOTO 32.** Vista geral da Rua Lourenço Santim, com destaque para sinalização de advertência. Alerta-se para a ocorrência de enxurradas nesse trecho de transição entre área urbana e mata. Nesse caso, planos de antecipação dos processos e alertas devem ser elaborados, com participação da população.

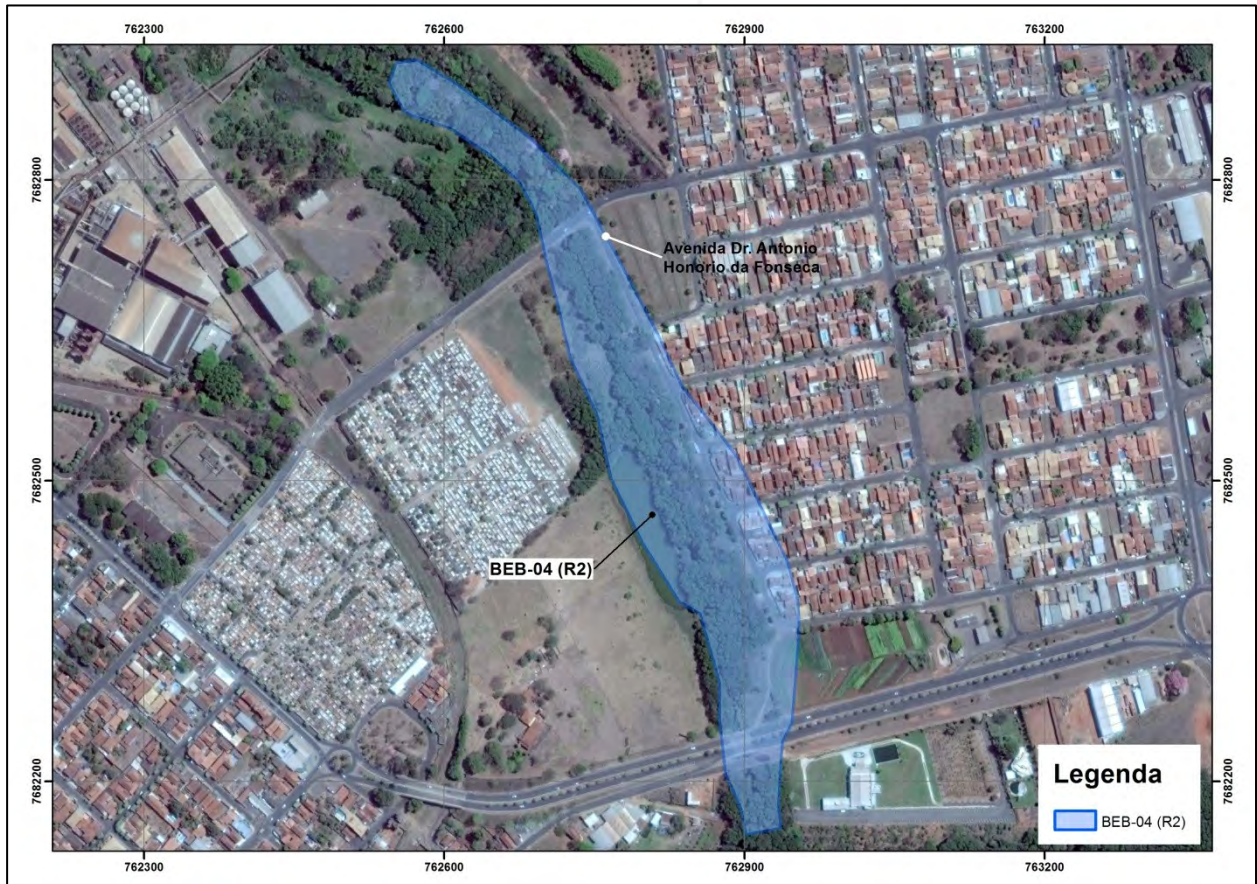
**FIGURA 7** – Vista geral da área mapeada BEB-04. Fonte: *Image 2015 CNES/Astrium, Google Earth Pro, 2018.*

Risco Médio (R2) – Inundação

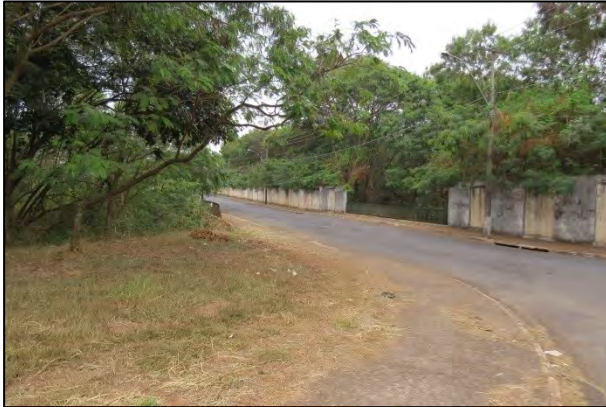
**Foto 33.** Vista de ponte localizada na rua Lucas Evangelista. A ponte foi reconstruída a partir do acidente registrado em 2006 com registro de óbito.

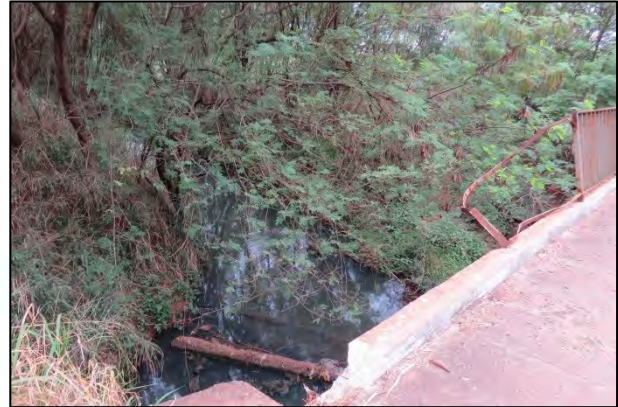
**Foto 34.** Vista de trecho do córrego Bebedouro e partes da antiga ponte (seta). Segundo informações da Compdec a antiga ponte obstruía o escoamento das águas e potencializava as inundações. Há possibilidade, também, de geração de processos mais impactantes tipo enxurradas.

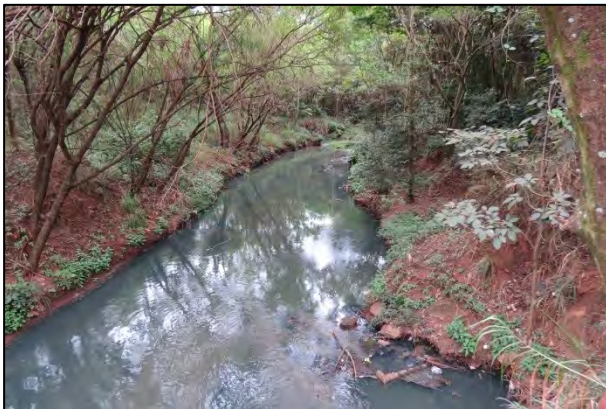
**Foto 35.** Vista, de montante para jusante, de trecho a céu aberto do córrego Bebedouro. Notar dimensões da drenagem e geometria dos taludes laterais.

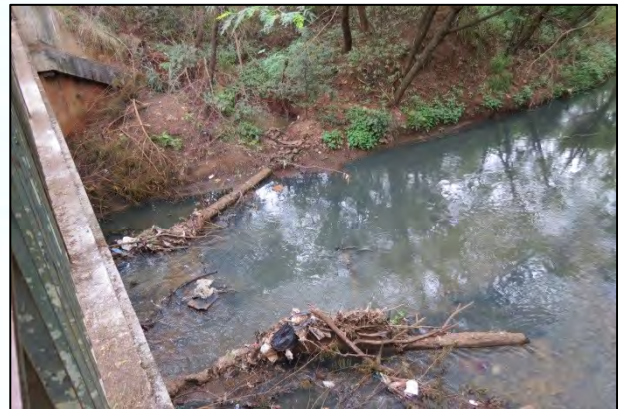
**Foto 36.** Registro das estruturas da antiga ponte que, devido suas dimensões, obstruía o escoamento as águas e potencializavam as inundações. A nova ponte foi financiada pela Coordenadoria Estadual de Defesa Civil do estado de São Paulo.

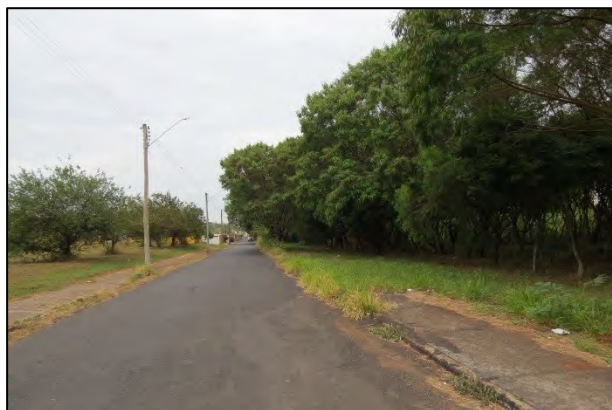
**Foto 37.** Vista geral da Avenida Dr. Antônio Honório da Fonseca e Castro Neto. O córrego Bebedouro (direita da foto) afeta alguns trechos dessa Avenida e as águas podem atingir cerca de 1 m de altura.

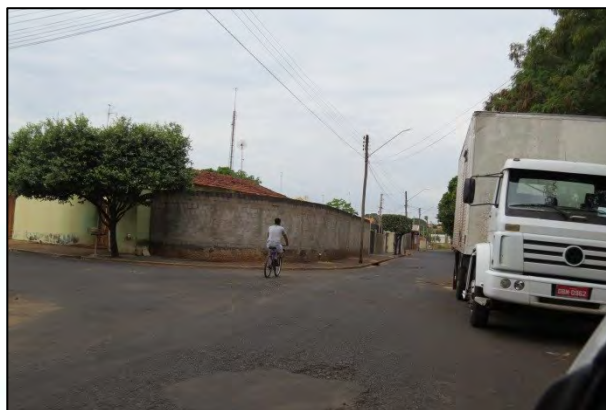
**Foto 38.** Vista de trecho e moradias afetadas pelas inundações do córrego Bebedouro. Segundo informação e histórico de ocorrências, as inundações eram potencializadas pela obstrução provocada pela ponte. As maiores inundações foram registradas em 1969, 1986 e 2006.

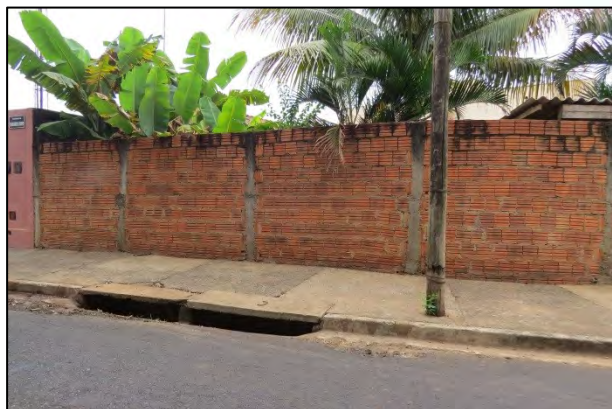
**Foto 39.** Vista de "bocas de lobo" (sem gradil) responsáveis pela coleta das águas que escoam nas vias de acesso (Avenida Dr. Antônio Honório da Fonseca e Castro Neto). Segundo informações locais, esse sistema pode funcionar como condutores das águas do córrego por meio de tubulações que se encontram no canal (refluxo – ver **FOTO 40**).

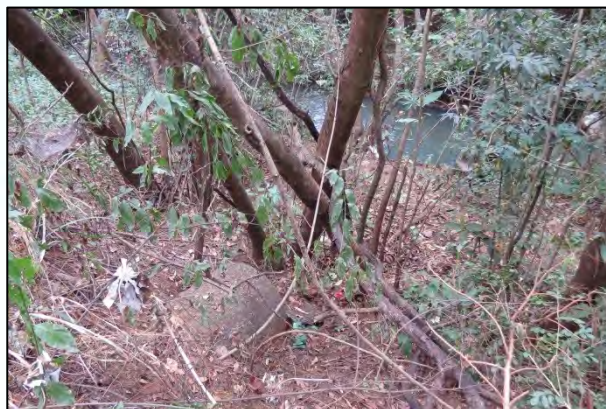
**Foto 40.** Registro de tubulação localizada na margem direita do córrego Bebedouro. Esses sistemas, devido às cheias da drenagem, podem conduzir as águas para as vias de circulação de pessoas e veículos.

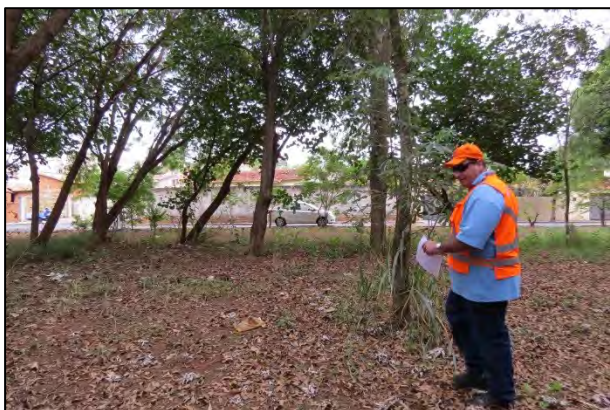
**Foto 41.** Vista de terreno localizado na margem direita do córrego Bebedouro, com destaque para as moradias ao fundo.

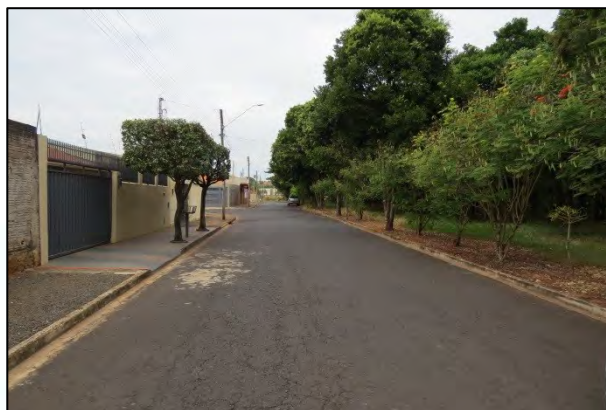
**Foto 42.** Vista geral da via de acesso e moradias afetadas pela inundação do córrego Bebedouro (localizado na direita da imagem). As moradias e a Avenida Dr. Antônio Honório da Fonseca e Castro Neto encontram-se na margem direita do córrego.

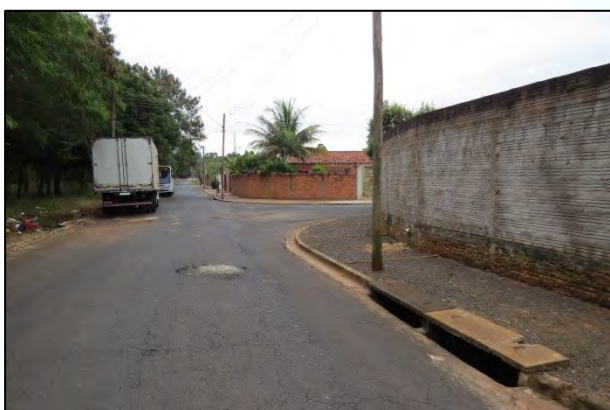
**Foto 43.** Vista de "boca de lobo" (sem gradil) responsável pela coleta das águas que escoam nas vias de acesso (Avenida Dr. Antônio Honório da Fonseca e Castro Neto). Segundo informações locais, esse sistema pode funcionar como condutores das águas do córrego por meio de tubulações que se encontram no canal.
